墨江服务区改造工程

水土保持设施验收报告

建设单位：云南交投集团公路建设有限公司

编制单位：昆明洛尼生态科技有限公司

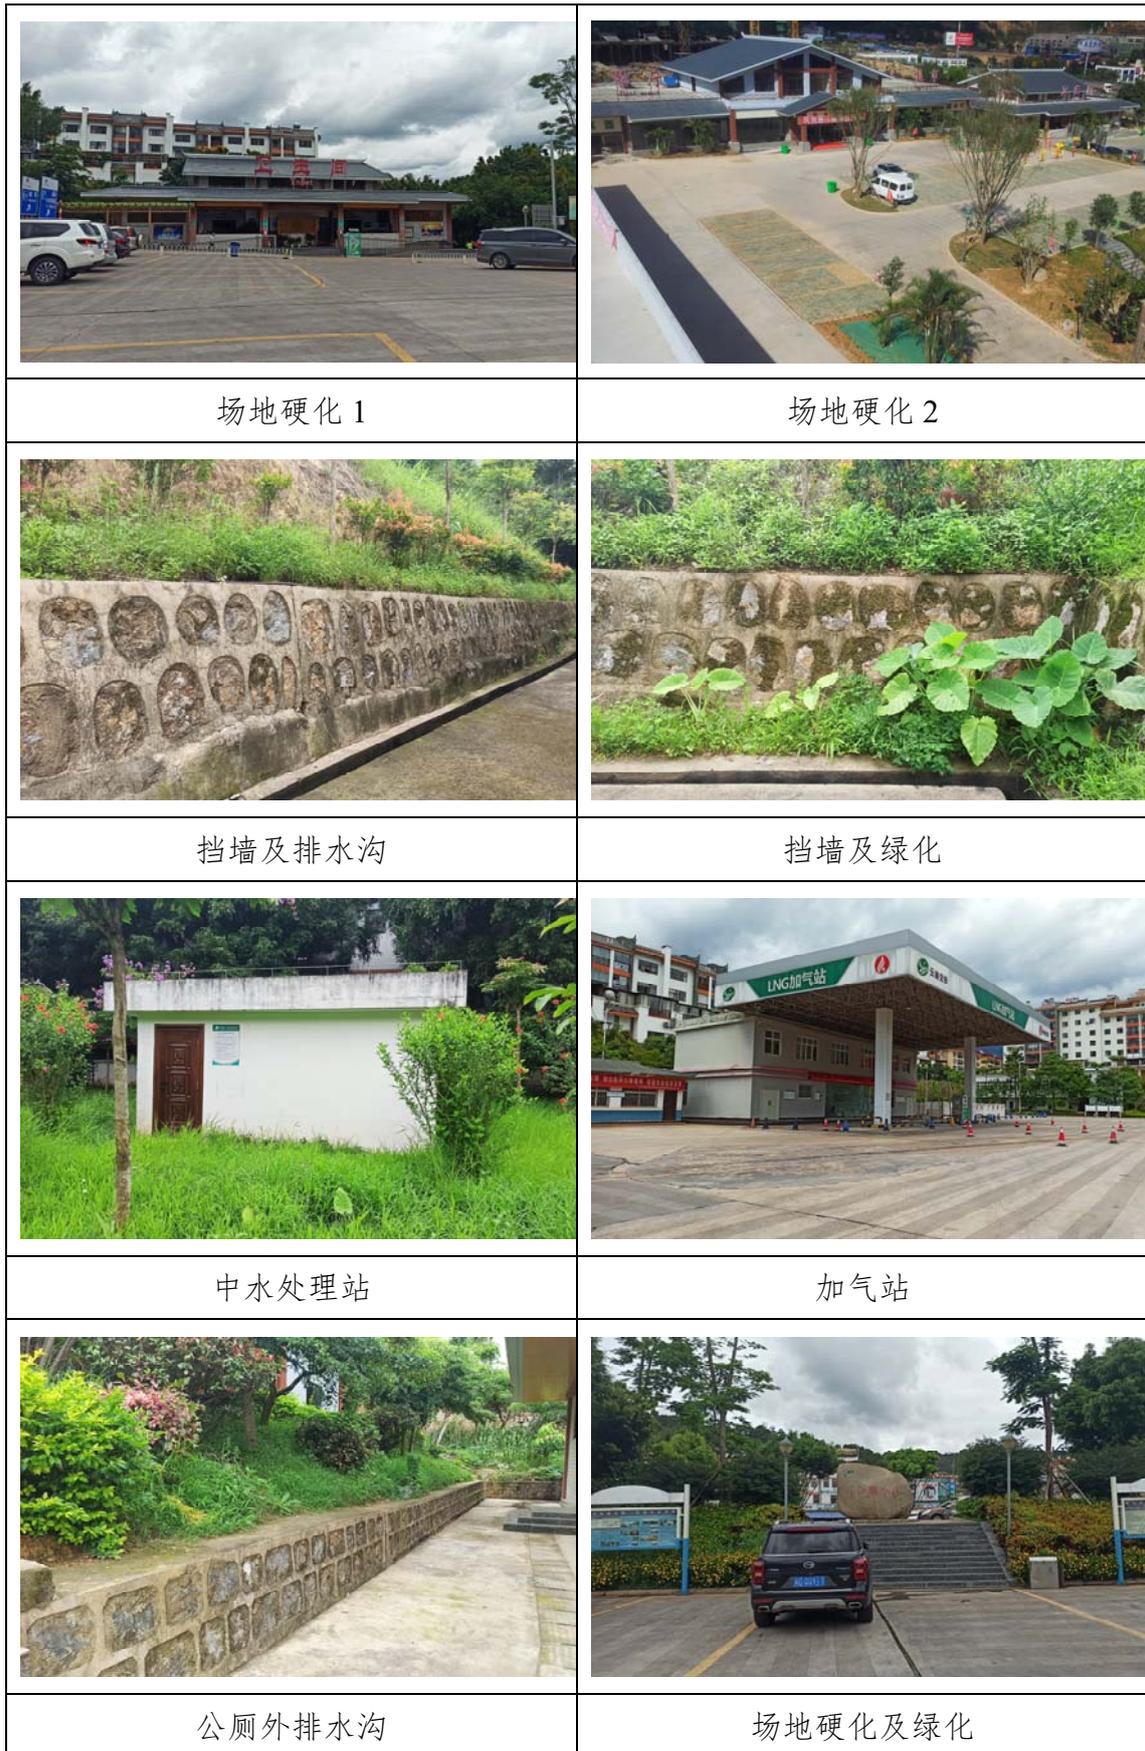
目前项目已经完工，场地已完成平整，厕所、加油站、中水处理站均已完成，全部场地已硬化，水土流失微弱。

图 1-1 项目建设区现状情况
